# **Surveillance des eaux souterraines en aval de l'installation de stockage de déchets de St-Sauveur (86) et du site de compostage**

**Communes de Senillé-St-Sauveur  
et Coussay-les-Bois**

Octobre 2022

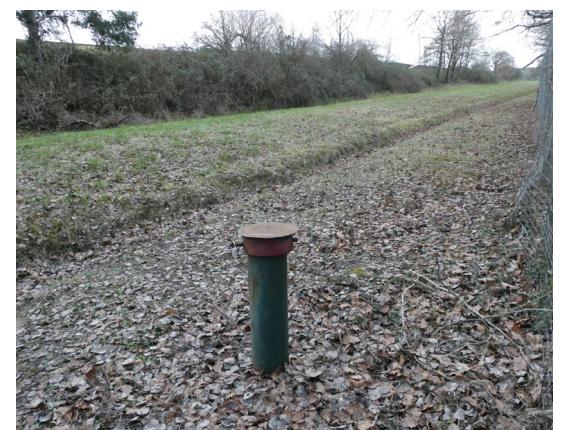
Piézomètre 2,  
en amont du site

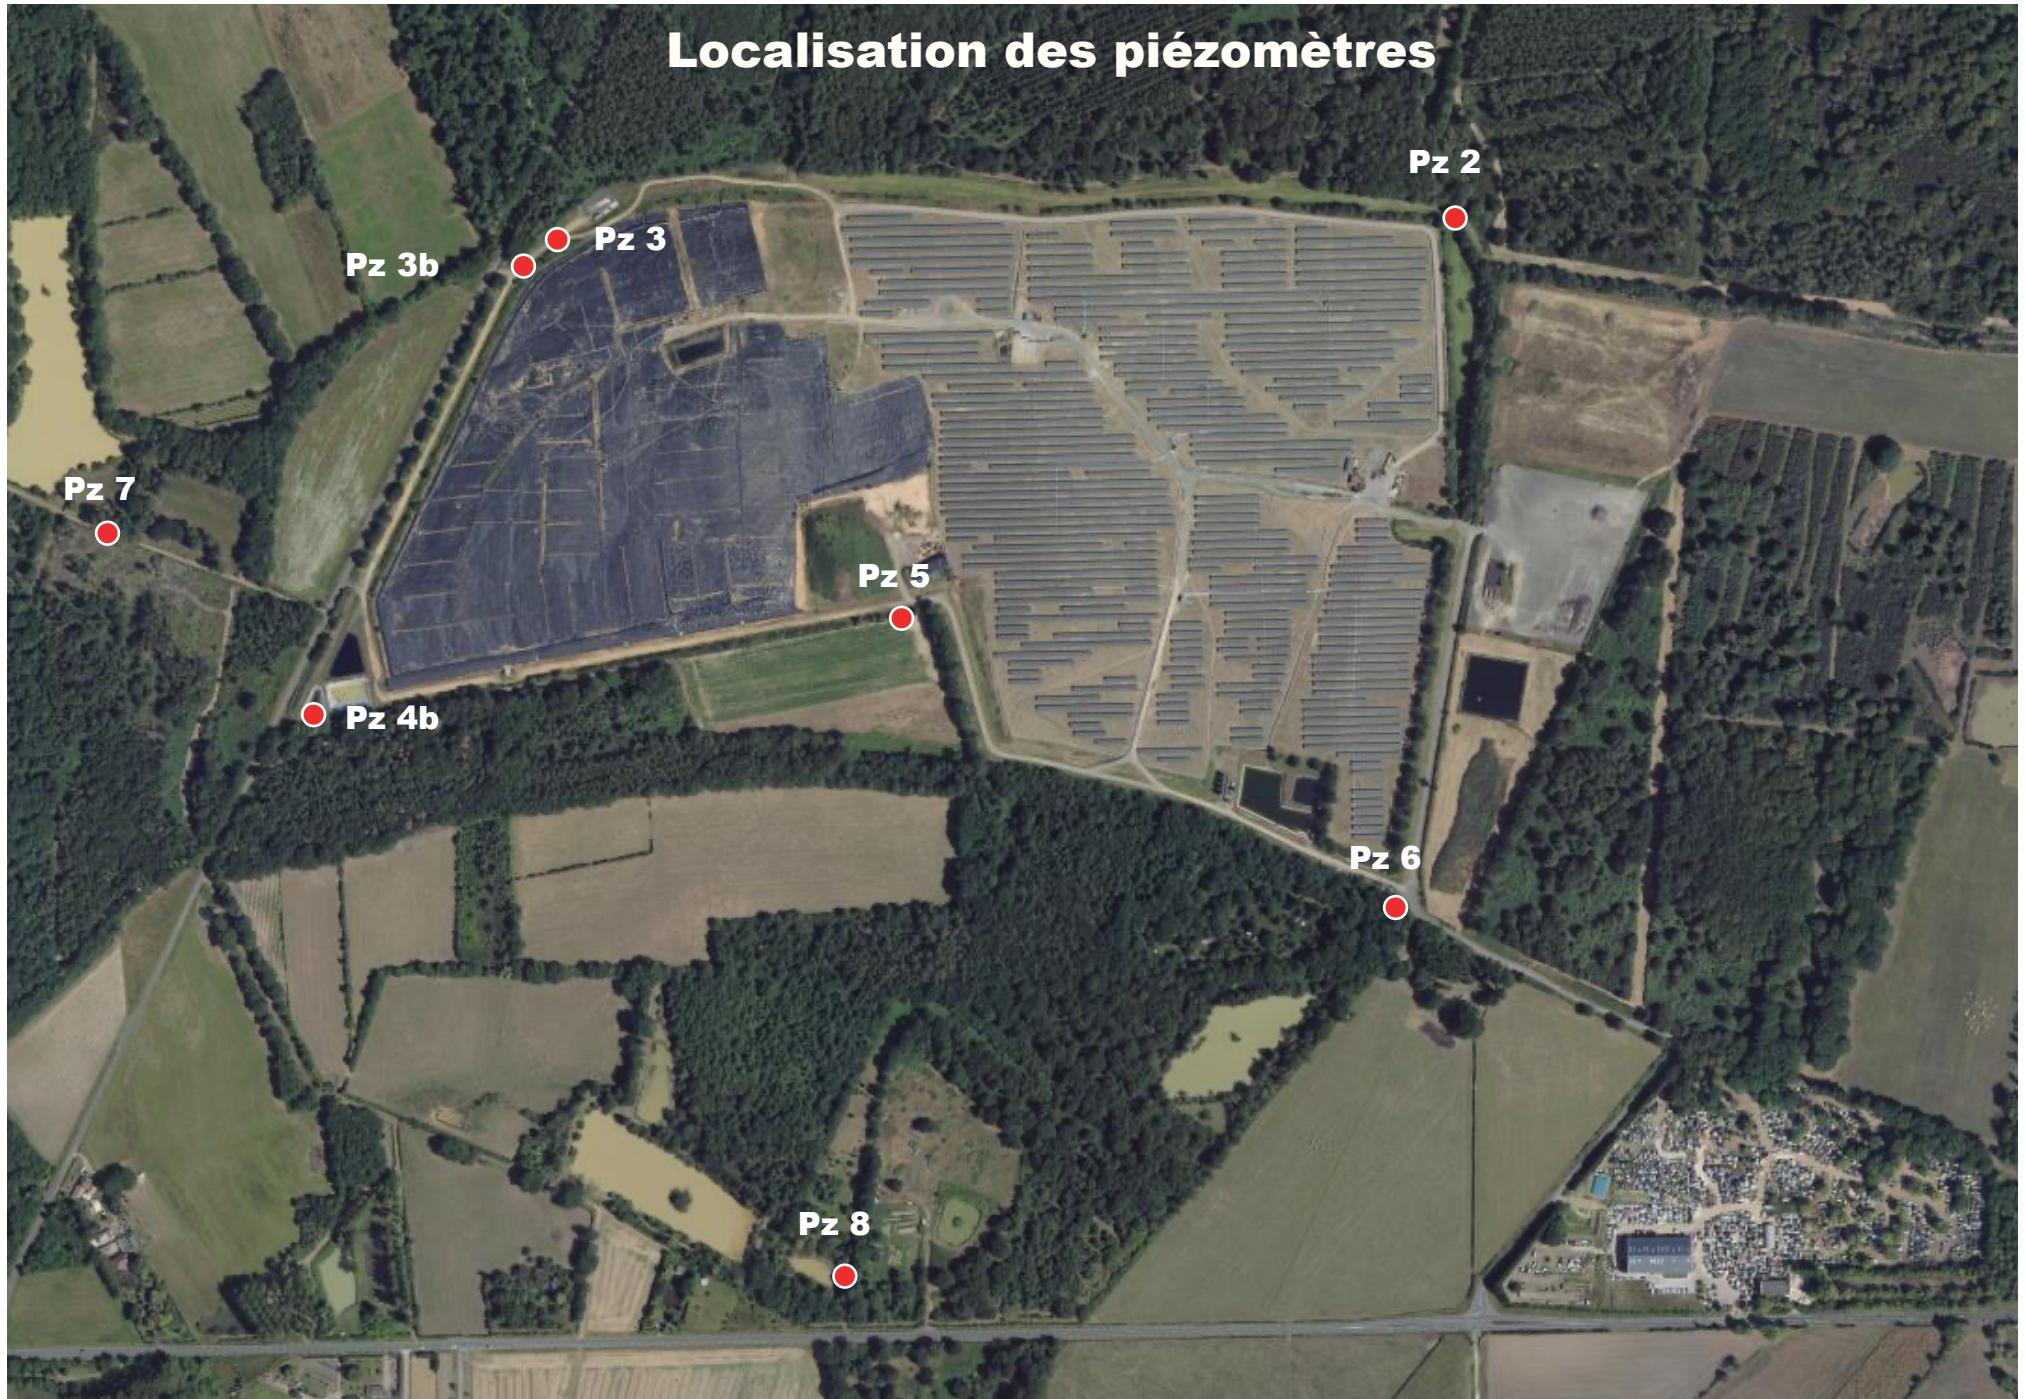
## Localisation des piézomètres

La carte ci-après, établie à partir du bilan SUEZ, localise les piézomètres. Le sens de l'écoulement est connu par un diagnostic du bureau d'étude SAFEGER Environnement. «*Les suivis piézométriques approfondis réalisés depuis 2003 ont montré une évolution des sens d'écoulement des eaux souterraines, qui semblent s'être établis au droit du site sur un axe Nord-Est / Sud-Ouest. (...). Ainsi, pour l'essentiel, les eaux souterraines du site s'écoulent sur un Sud/ Sud-Ouest.*» (Rapport SUEZ).

Au vu de l'étude hydrogéologique, on observera que les piézomètres 2, 3 et 3b sont situés en amont du site. Les piézomètres 4b, 6 et 8 sont aval. Le piézomètre 7 est latéral.

Dans le bilan présenté par SUEZ, les piézomètres 3 et 3b sont classés «en aval». Nous supposons qu'il s'agit d'une erreur, car le sens d'écoulement montre qu'ils sont amont. Par ailleurs, le piézomètre 2 est considéré par SUEZ comme contaminé par le casier 1. Comme le piézomètre 1 a été supprimé, on dispose de peu de piézomètres en amont hydraulique pour faire la comparaison avec l'aval.

La pose de nouveaux piézomètres serait nécessaire pour avoir plus d'informations sur l'amont. Du fait de l'écoulement qui se dirige aussi vers l'est, il serait intéressant d'avoir un piézomètre latéral à l'est du site.

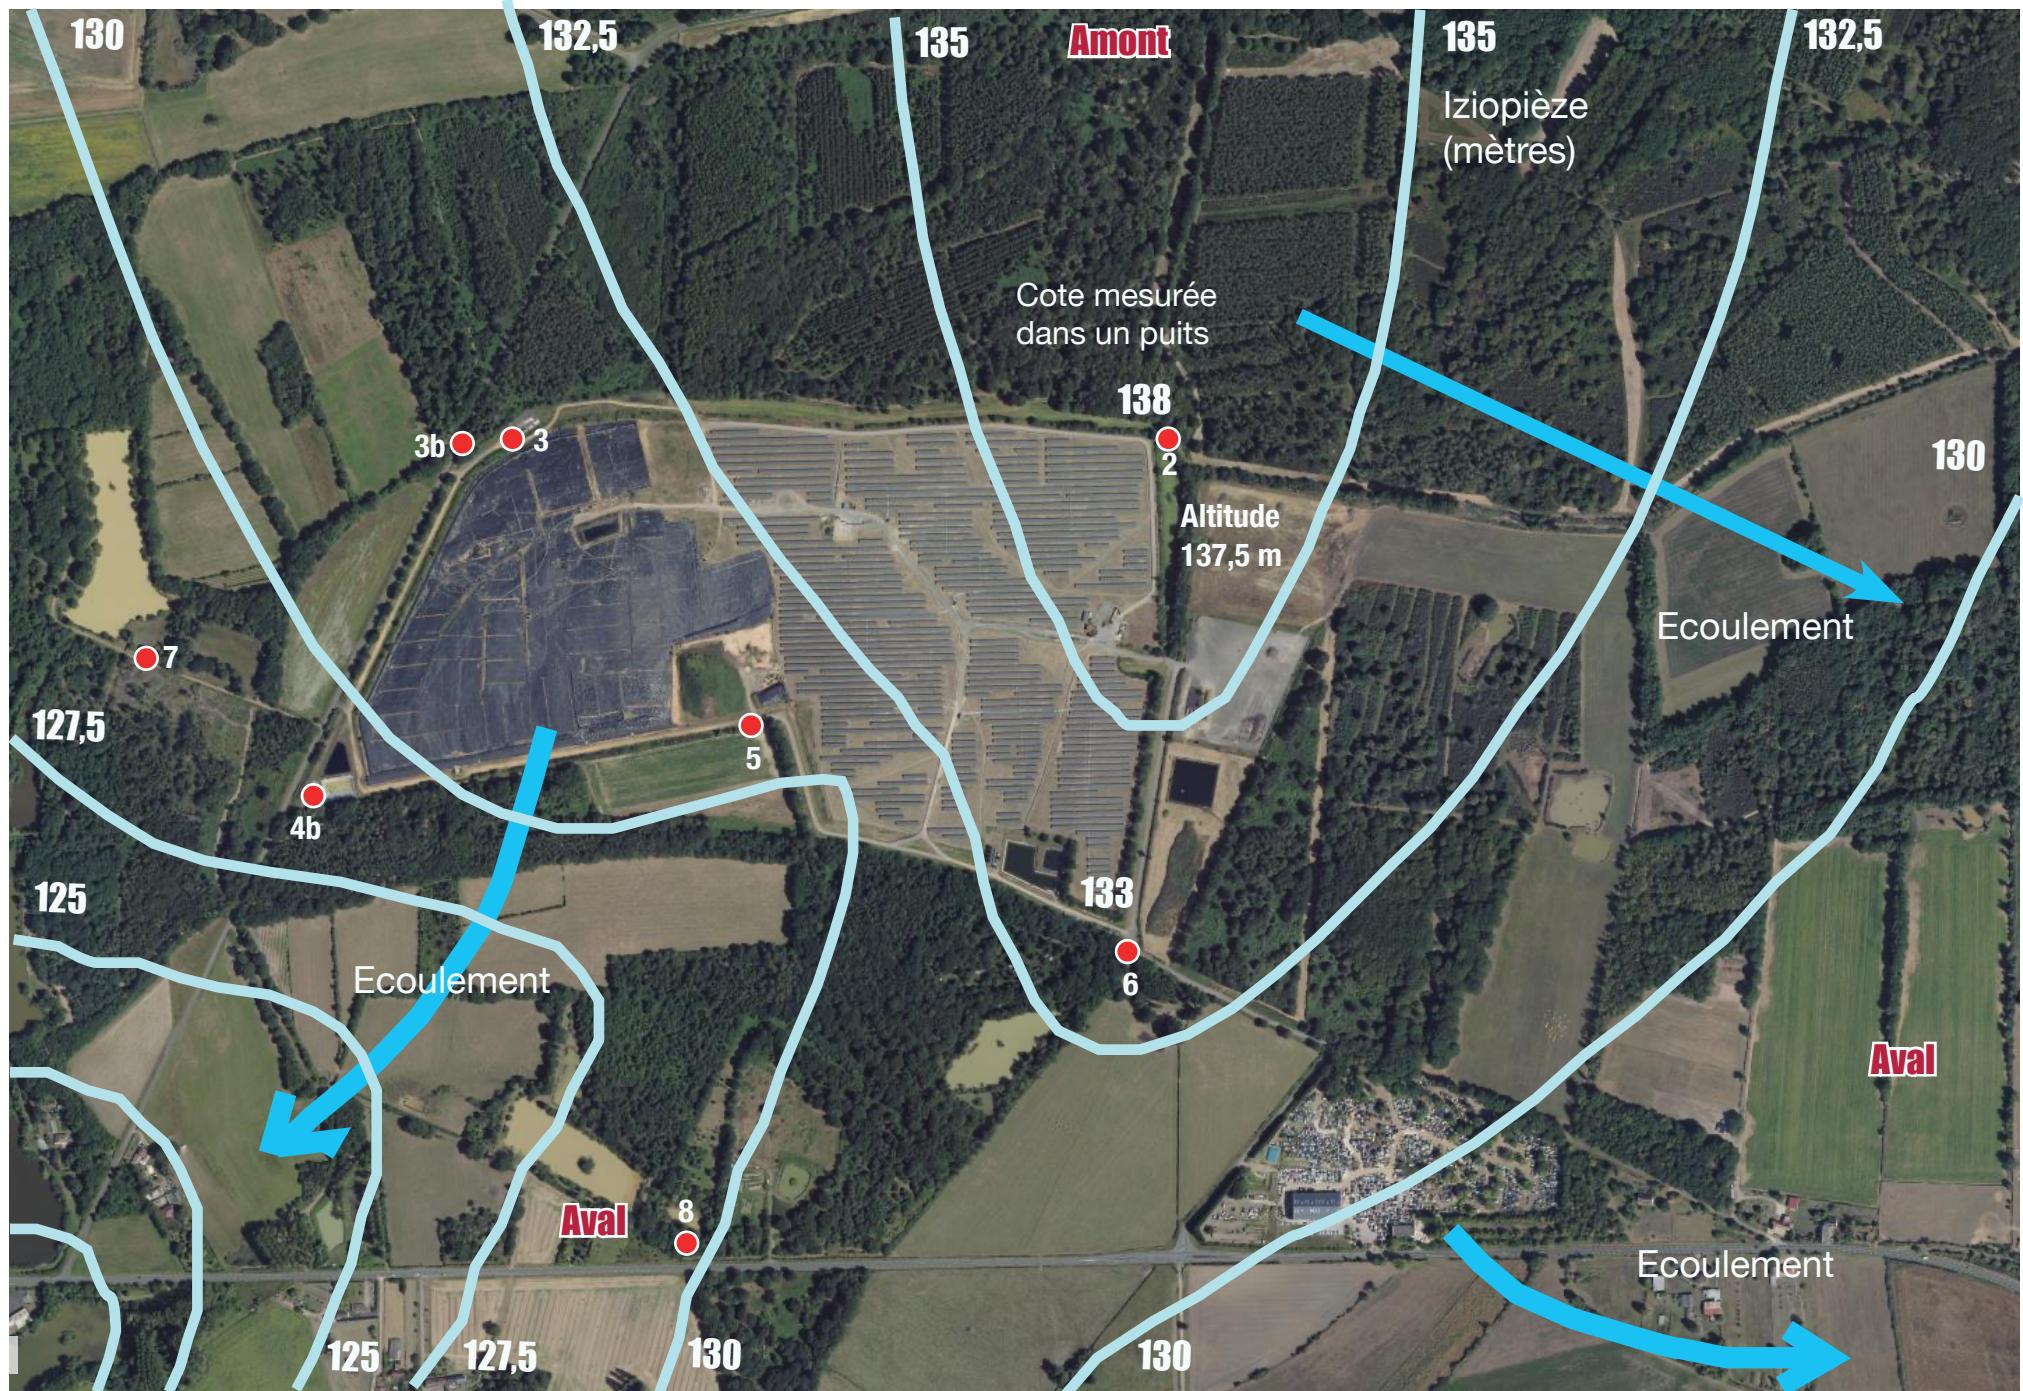
Notons que l'étude hydrogéologique de SAFEGER montre aussi un écoulement vers l'est, en direction du village de Coussay-les-Bois. Un partage des eaux se fait au Nord-Est du site d'enfouissement à partir de l'Isopière à 135 mètres.

## Hydrogéologie. Izopièze supposée de l'aquifère (hauteur nappe). Repris du rapport SAFEGER

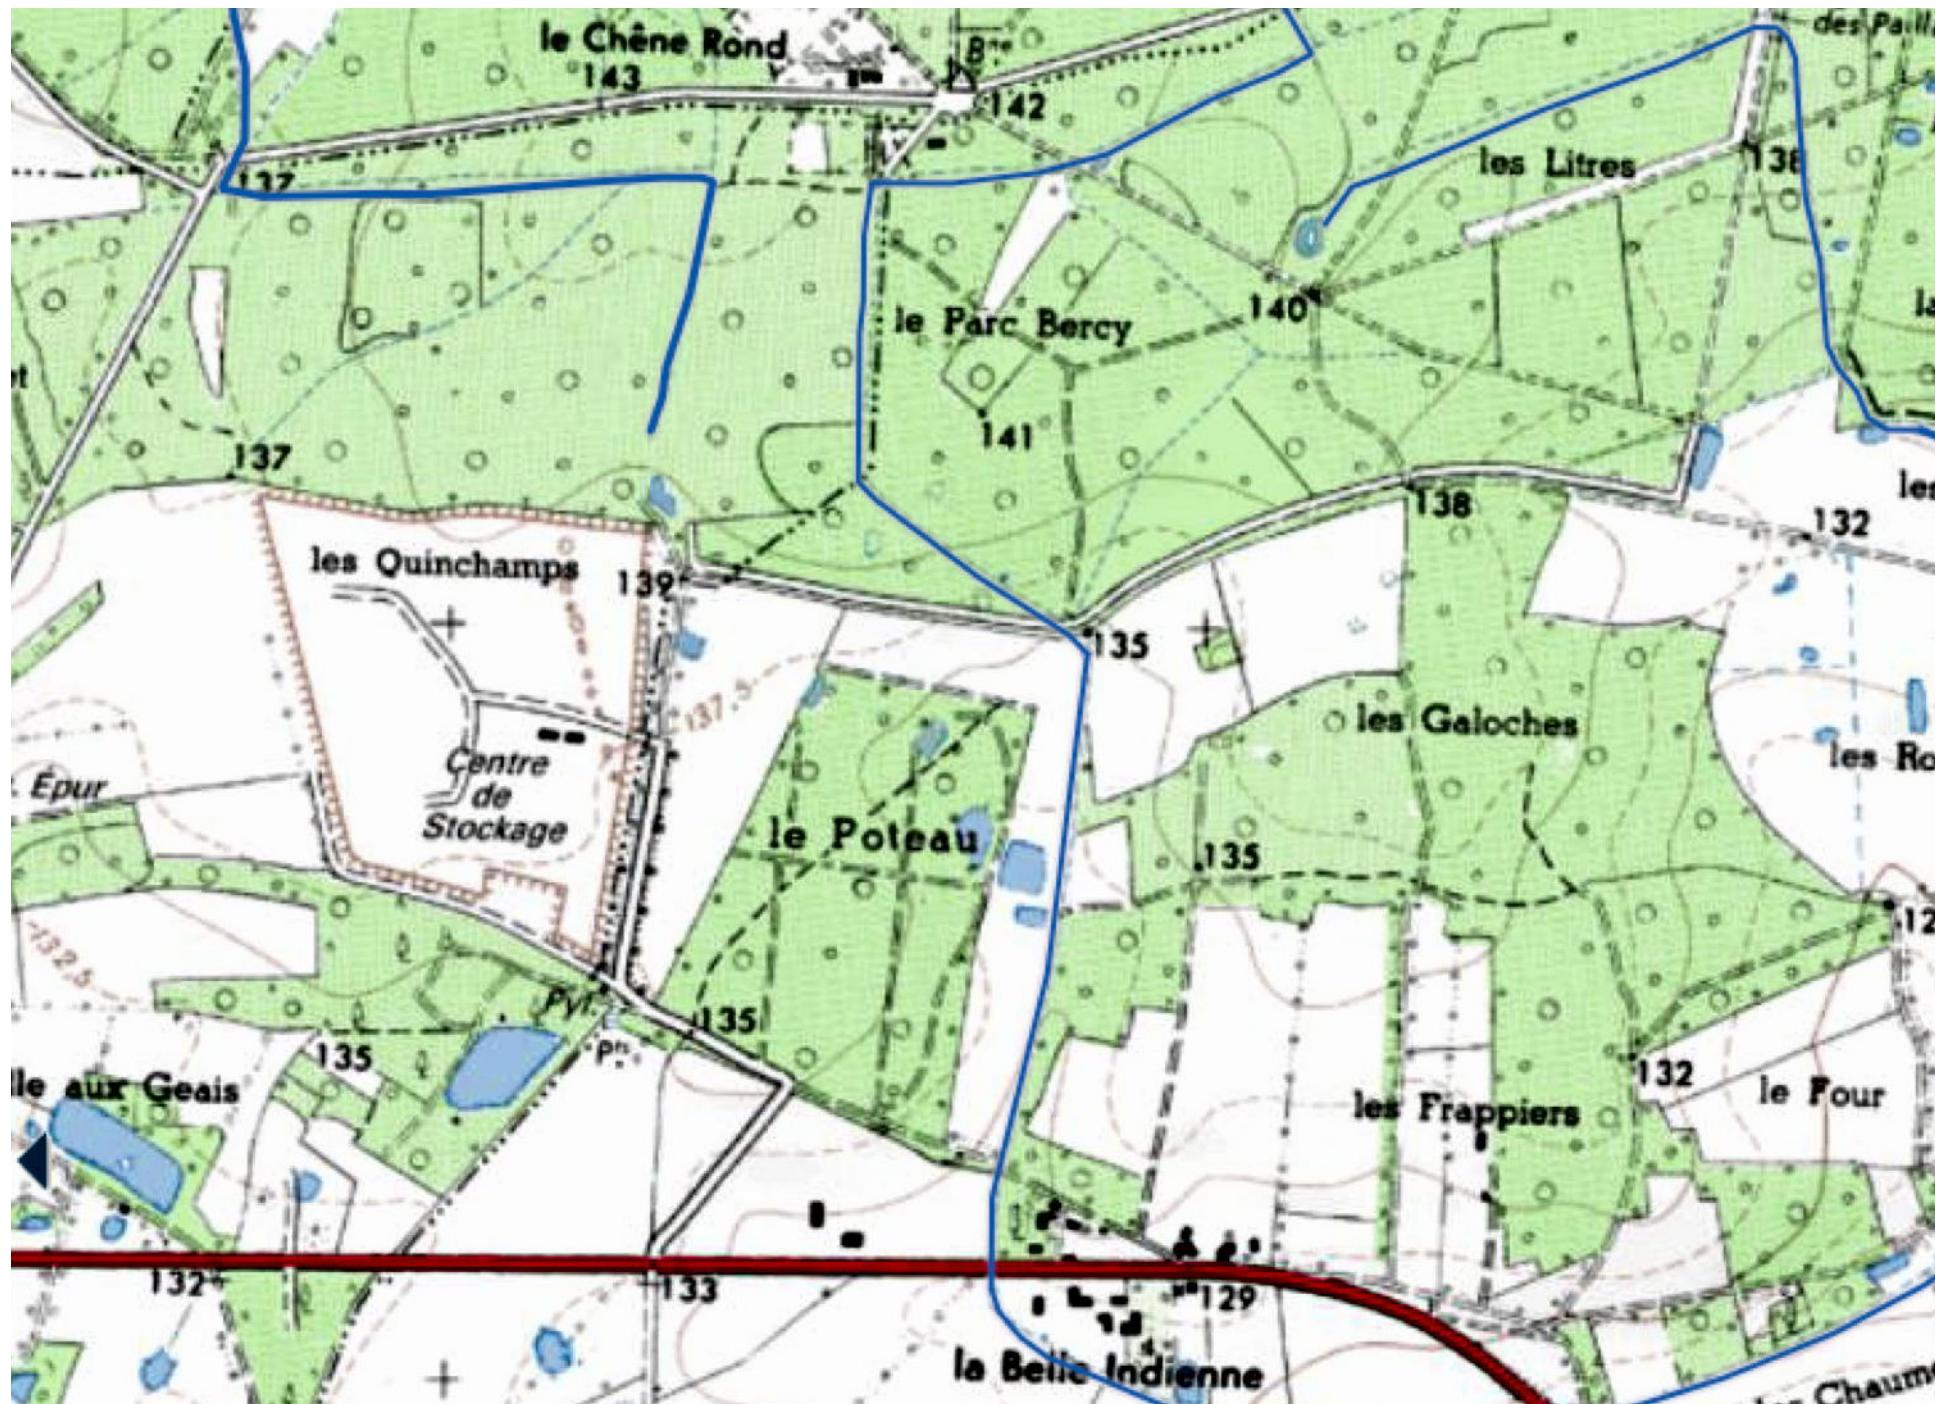
**Courbe de niveau. Altitude du centre de stockage : entre 135 et 140 mètres.**

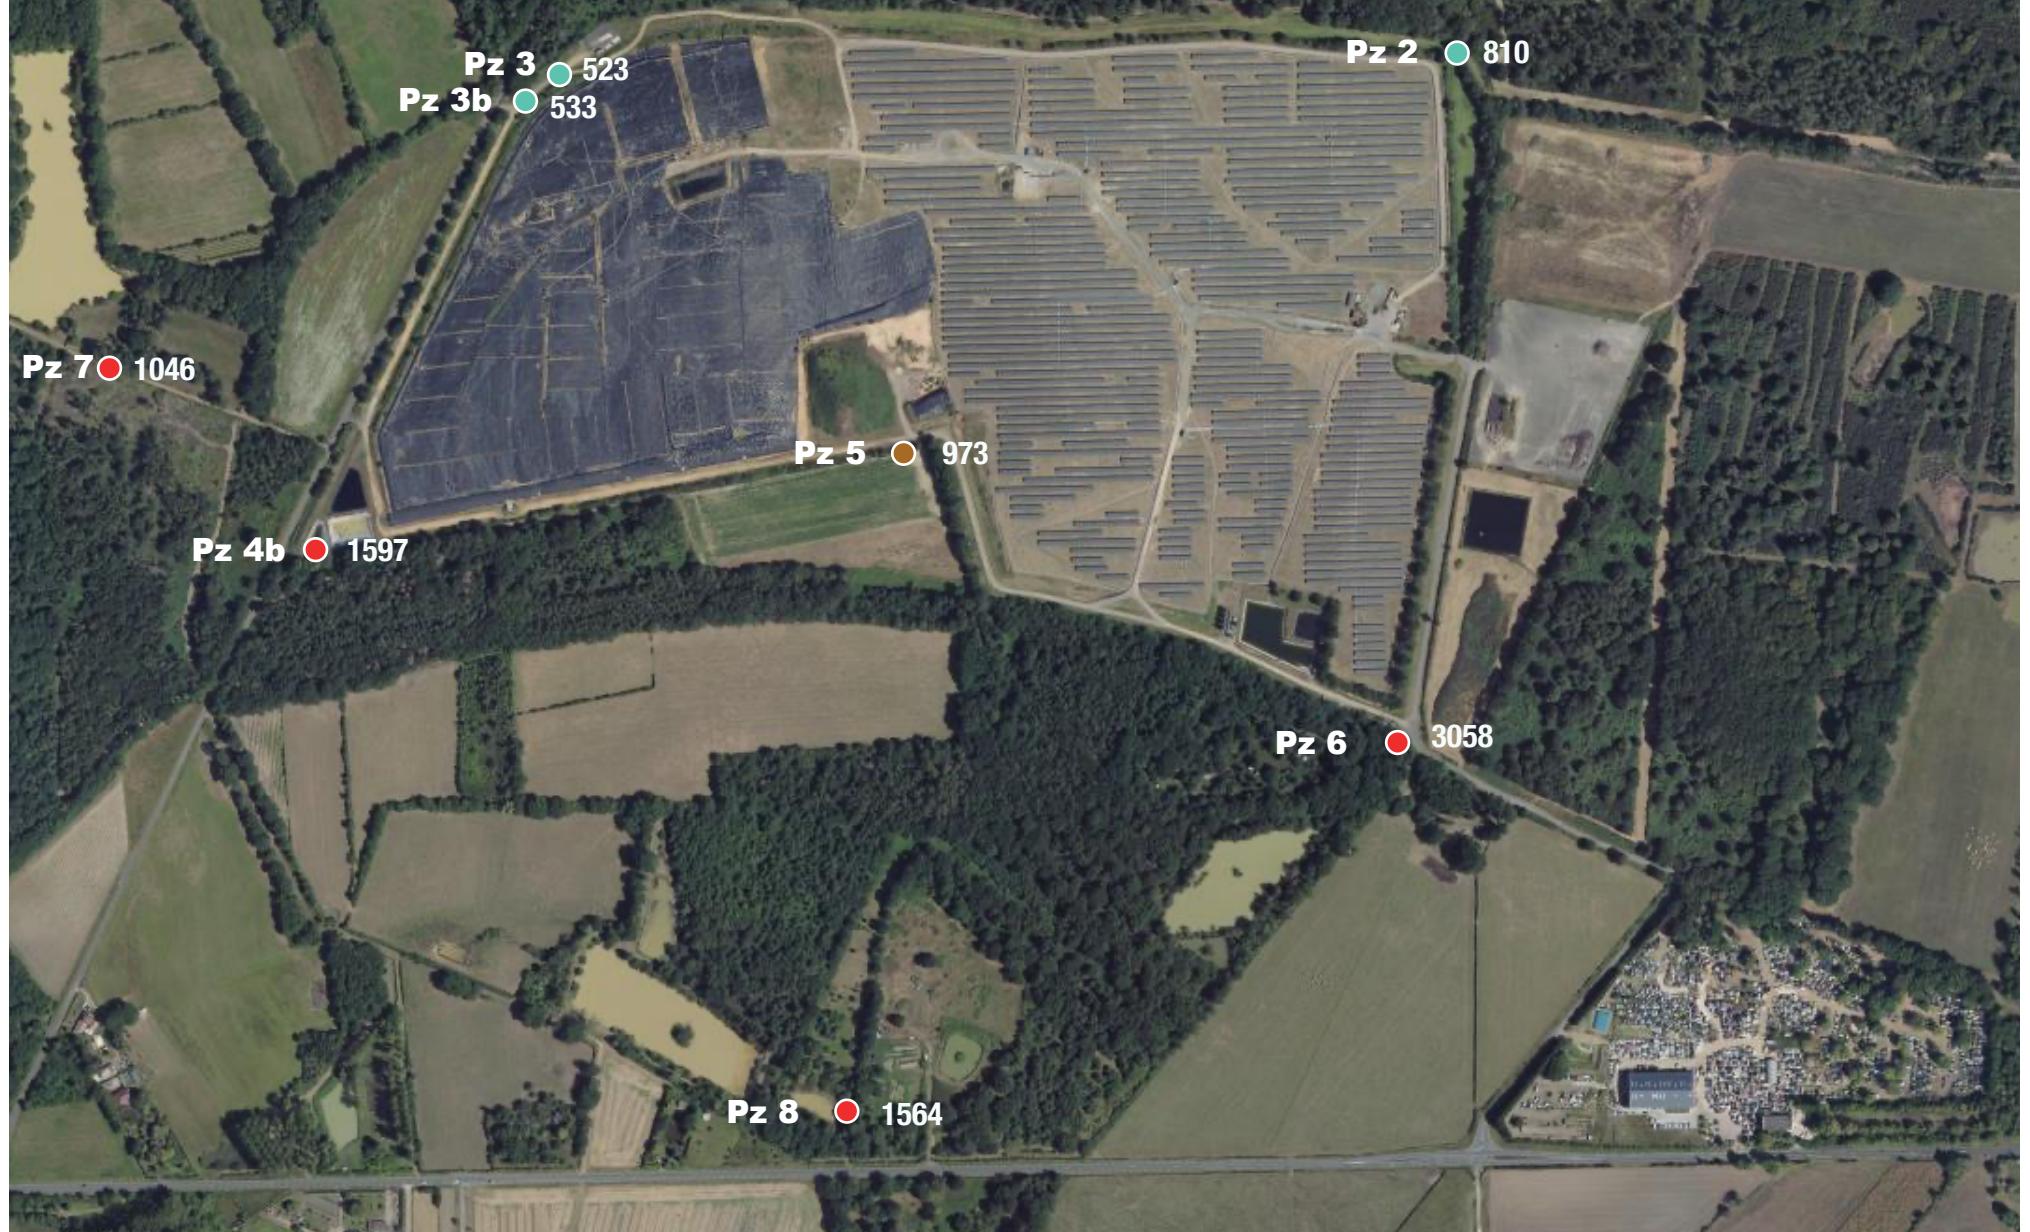
La comparaison amont/aval montre que la conductivité est trois fois plus élevée en aval du site (comparaison avec Piézomètre 3 et 3 bis).

La conductivité dépasse la norme OMS dans trois piézomètres en aval du site (4b, 6 et 8).

La conductivité est presque 3 fois supérieure à la norme dans le piézo 6. Cette valeur est cohérente avec le constat d'une concentration de chlorures très élevée.

**Conductivité électrique en 2021 - Moyenne annuelle.**  
Unité : microSiemens par centimètre. Seuil OMS : 1200 µS/cm
